**Konserwacja i adaptacja obiektów na stawach „Echo”:  
donośnika „B”, zimochowów oraz płuczki żelbetowej**

dz. nr ewid. 22, 32, 33, 34, 36 obręb geod. RPN Zwierzyniec,  
gm. Zwierzyniec, pow. zamojski

**Projekt wykonawczy robót remontowych**

**Roztoczański Park Narodowy w Zwierzyńcu**  
ul. Plażowa 2  
22-470 Zwierzyniec

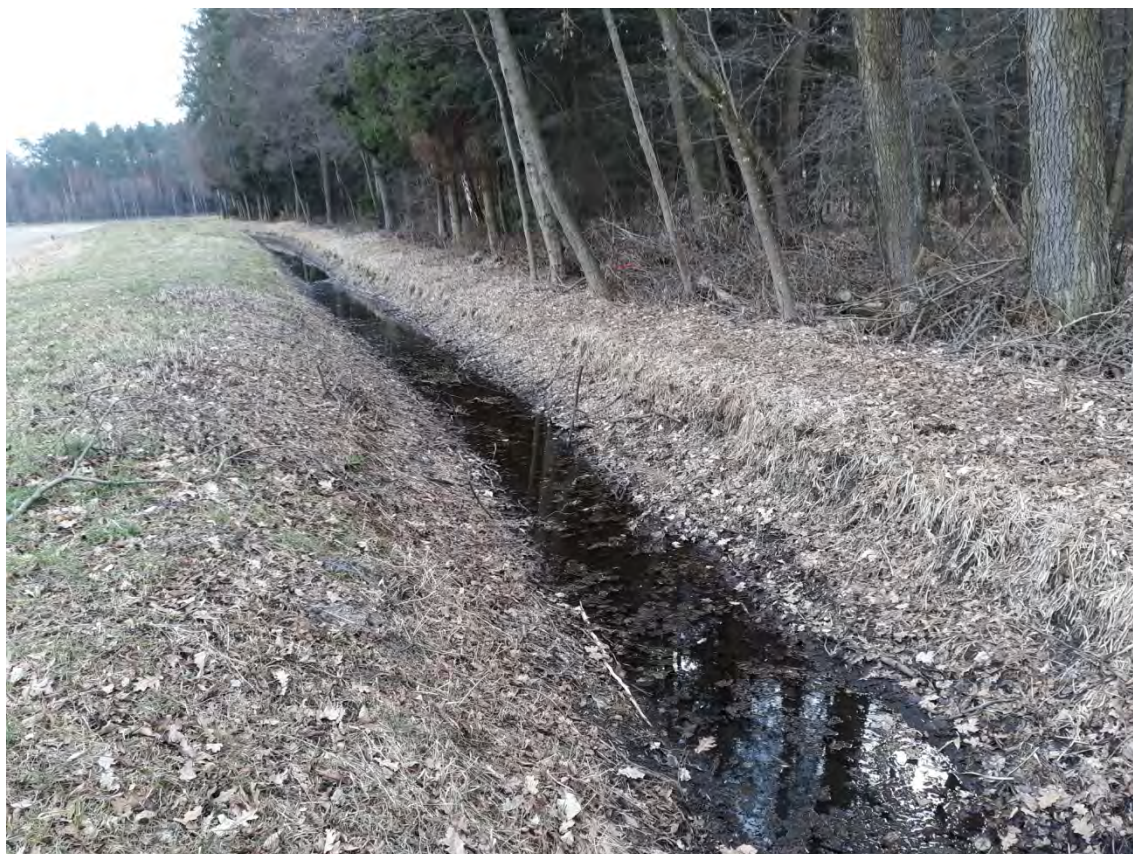
Doprowadzalnik „B” jak i doprowadzalnik „A” są w stosunkowo dobrym stanie technicznym. Stwierdzono jednymi erozję podstawy skarp i częściowe zamulenie dna. Przepusty na doprowadzalnikach są w dobrym stanie, rurociągi częściowo zamulone. Żelbetowy przyczółek wlotowy doprowadzalnika „B” do rurociągu płuczki jest w dobrym stanie, powierzchnia betonowa wykazuje powierzchniową korozję, krata wlotowa zabezpieczająca rurociąg przed większymi zanieczyszczeniami mechanicznymi miejscami skorodowana. Rurociąg wlotowy stalowy o średnicy 800 mm długości 12,0 m w stanie dobrym

**Zdjęcie nr 1:** Doprowadzalnik (donośnik) „B”, widoczna erozja gruntu przy podstawie skarp

Zaplanowano remont doprowadzalników (donośników) „A” i „B” na całej ich długości (380 i 790 m). Remont polega na:

- oczyszczeniu dna z odcinkowym jego odmuleniem
- umocnieniu podstawy skarpy obustronnie opaską z kieszki faszynowej  $\Phi 15$  cm (szerokość dna 1,0 m)
- częściowej zabudowie wyerodowanych brzegów (uzupełnienie ubytków za opaską z kieszki gruntem wydobyty w odmulenia zimochowów)
- odmuleniu i oczyszczeniu przepustów
- uzupełnieniu obsiewu skarp mieszanką nasion traw

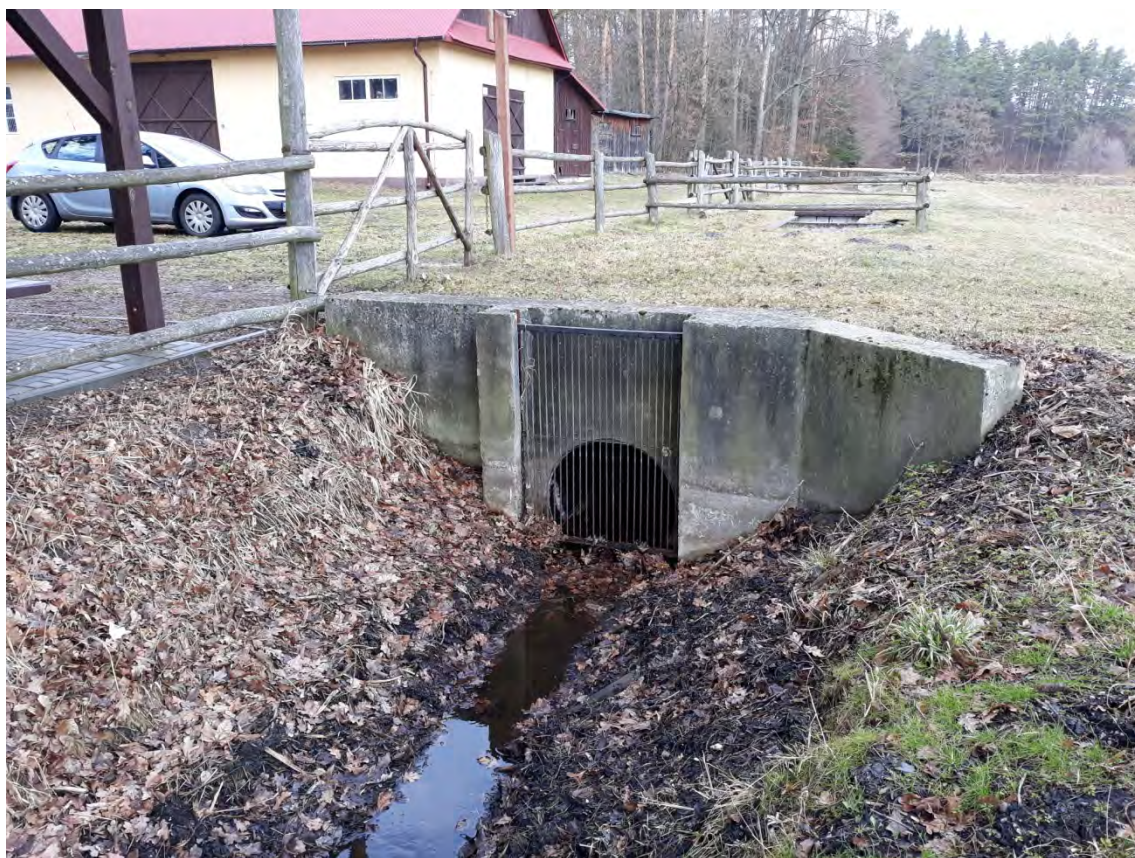
Powierzchnie betonowe obu koryt są dość skorodowane, z licznymi wżerami, występują miejscowe ubytki betonu, prowadnice szandorów wykazują znaczną korozję. Przy ścianie bocznej w rejonie wlotu rurociągu doprowadzającego wodę do zimochowu nr 1 widoczne znaczne osunięcie gruntu świadczące o rozszczelnieniu rurociągu.

***Zdjęcie nr 2:** Wlot do płuczki- skorodowany beton ścian, korozja na kratce wlotowej*

- oczyszczenie powierzchni betonowej z roślinności, glonów, mchów itp. poprzez jej piaskowanie
- rozkucie istniejących spękań i skorodowanych miejsc na powierzchni betonu, oczyszczenie betonu z luźno przylegających ziaren kruszywa poprzez groszkowanie, a następnie przedmuchanie sprężonym powietrzem i uzupełnienie ubytków w betonie zaprawą wodoszczelną

- wykonanie reprofilacji oraz wzmocnienia powierzchni betonowej zaprawą reprofilacyjną z włóknem polipropyłowym typu "Hydrostop Reper" nr 423 (lub równoważną o nie gorszych parametrach).

- oczyszczenie istniejących przewodnic szandorów z ceownika i następnie ich zabezpieczenie antykorozyjne poprzez malowanie farbami chlorokauczukowymi podkładową i 2x nawierzchniową

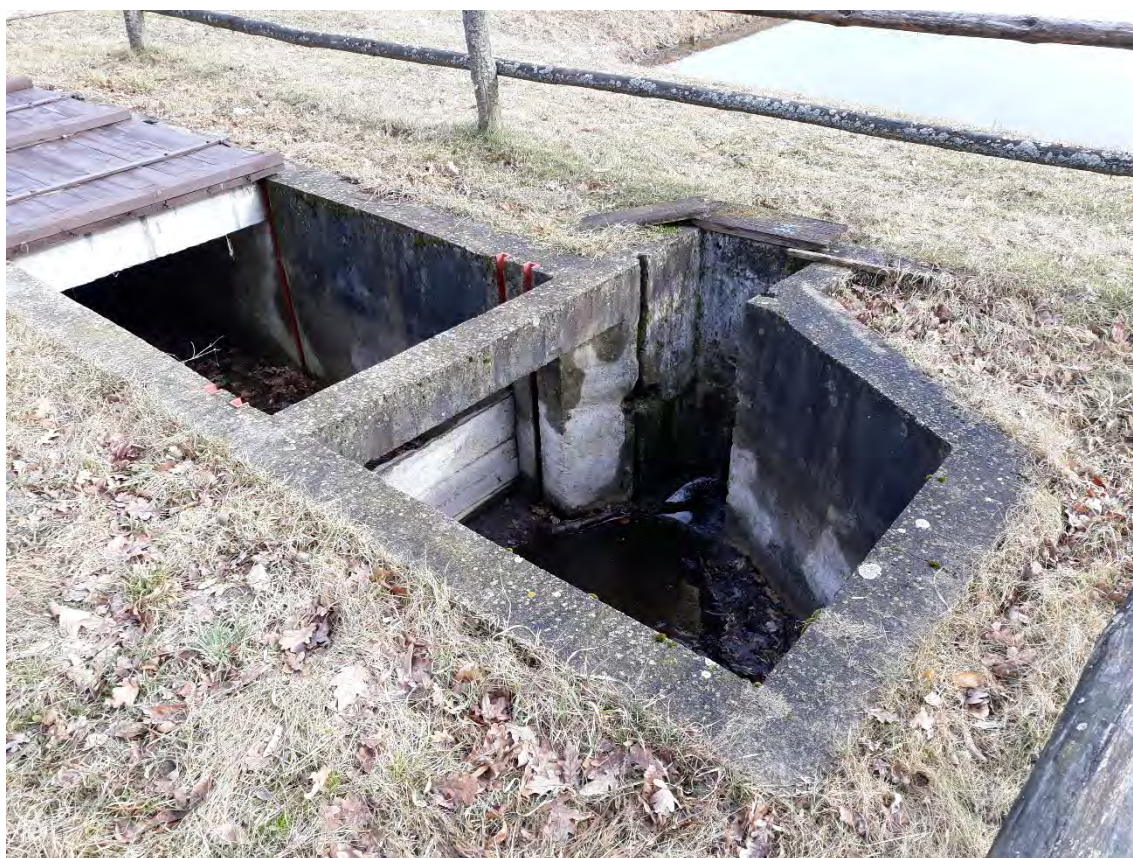
***Zdjęcie nr 3:** Płuczka - skorodowany beton ścian*

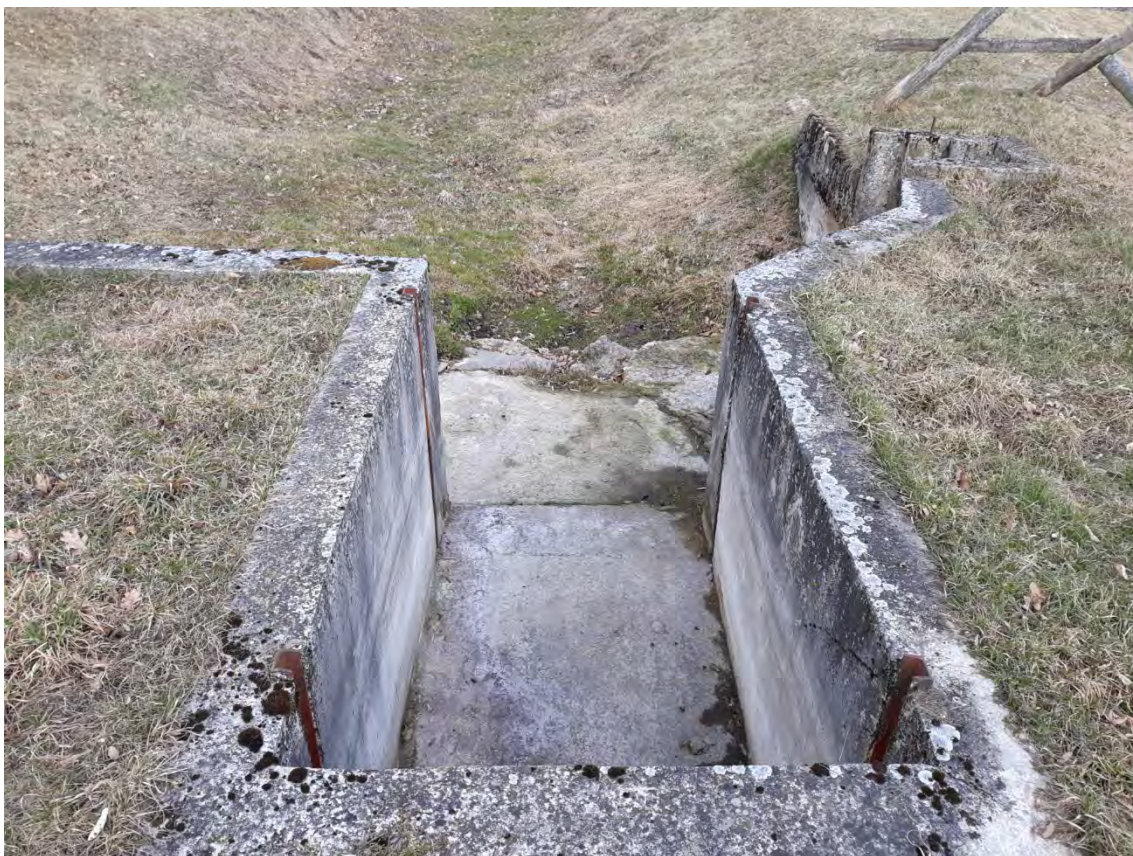
**Zdjęcie nr 4:** Wylot z płuczki - skorodowany beton ścian

- skucie zniszczonego umocnienia dna poniżej wylotu
- obsadzenie brakujących przewodnic w ceownika zimnogiętego 50x50x4 mm we wnękach na szandory
- wykonanie opaski odwadniającej od zewnętrznej strony ścian płuczki z płytek betonowych chodnikowych 35x35x5 cm na podsypce cementowo-piaskowej grubości 10 cm

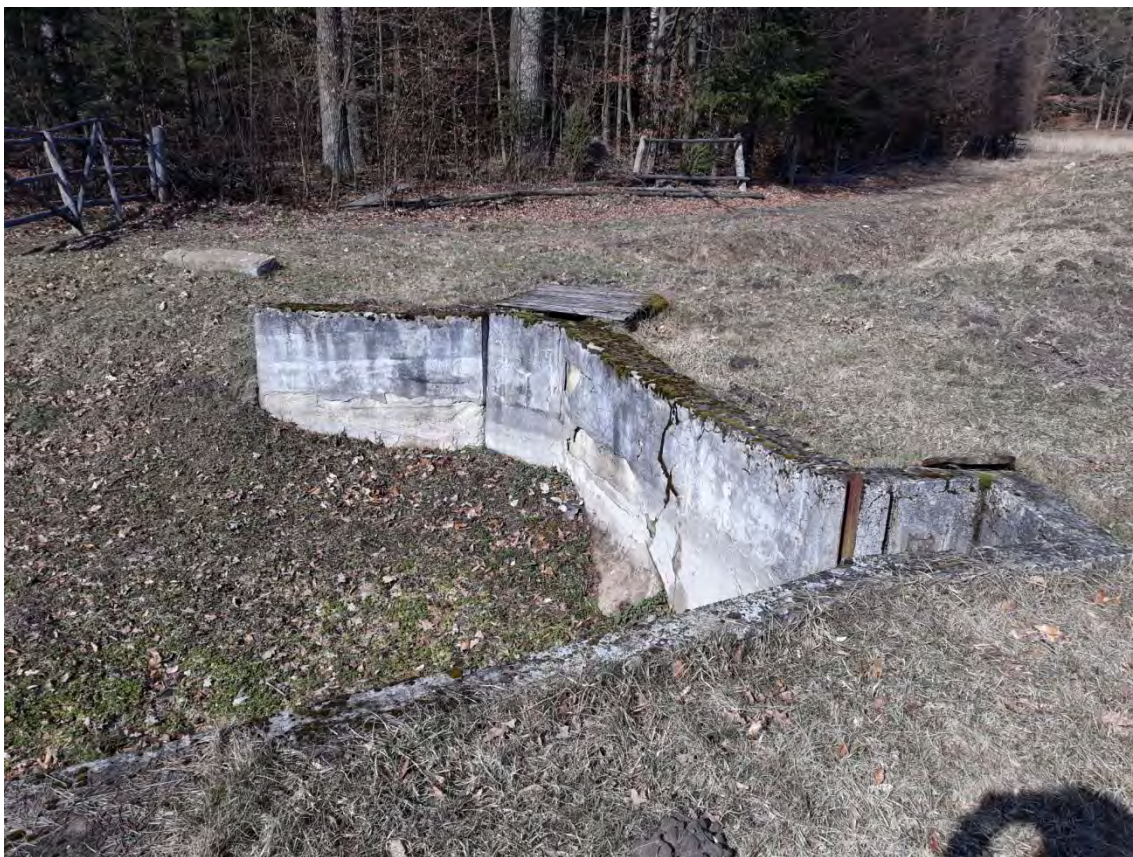
Powierzchnie betonowe ścian są dość skorodowane, z licznymi wżerami, występują miejscowe ubytki betonu, prowadnice szandorów wykazują znaczną korozję.

**Zdjęcie nr 5:** Końcówka kanału odprowadzającego wodę z płuczki – znacznie skorodowany beton ścian

- częściową rozbiórkę zniszczonej ściany betonowej (od góry na wysokość ok. 0,50 m
- rozbiórkę zniszczonych betonowych mnichów doprowadzających wodę na zimochów nr 3 i 4 wraz z rurociągami oraz wylotami
- wykonanie w nowych mnichów stawowych w miejsce rozebranych (konstrukcja mnichów analogiczna jak w punkcie 5.5)
- uformowanie skarpy kanału w rejonie wlotu do mnicha nr 9 z nachyleniem 1:1, z jej umocnieniem narzutem kamiennym luzem grubości 20 cm ułożonym na geowłókninie filtracyjnej z podparciem narzutu palisadą z kołków drewnianych
- uformowanie skarpy na końcówce kanału z nachyleniem 1: 1,5 z zamaskowaniem istniejącej zniszczonej ścianki betonowej, linia skarpy dostosowana do wlotu do mnicha nr 8 , umocnienie skarpy analogiczne jak przy wlocie do mnicha nr 9 .

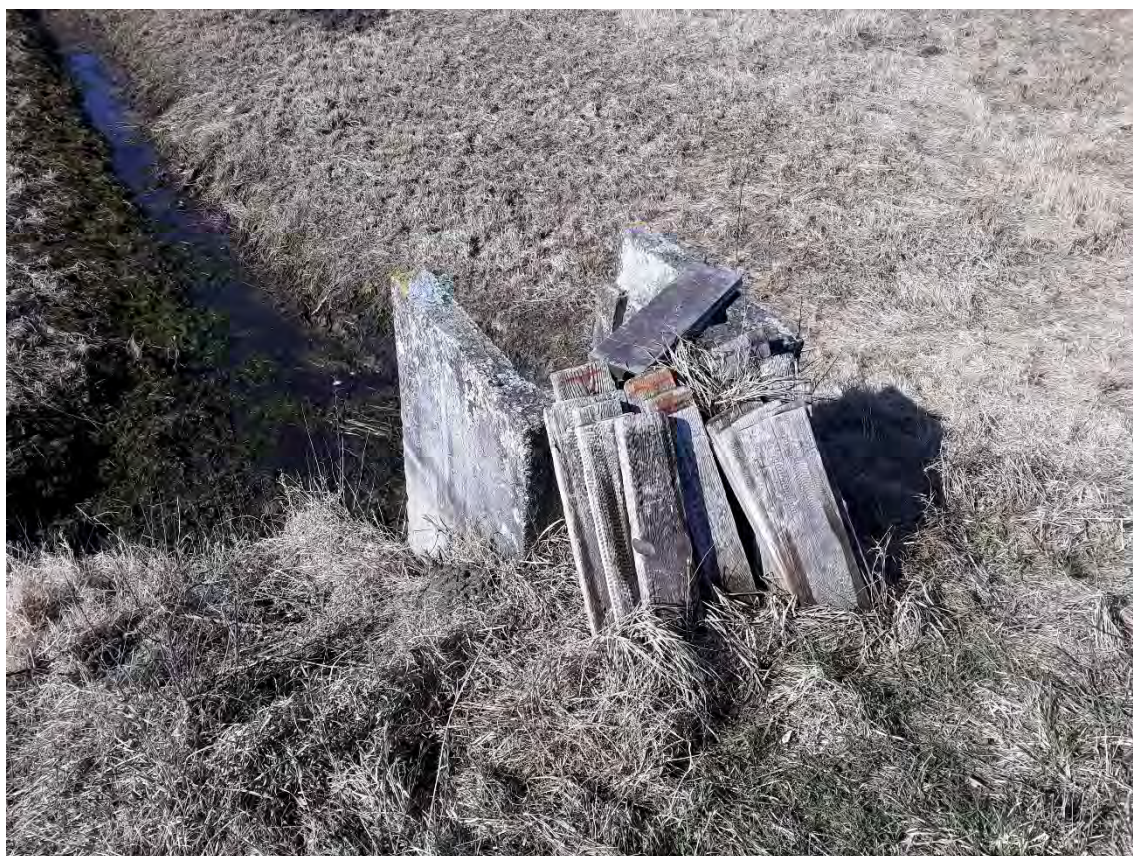
Groble ziemne oraz czasze zimochowów są w dość dobrym stanie, występują miejscowe niewielkie ubytki gruntu, dno poszczególnych zimochowów jest znacznie zamulone. Mnichy stawowe o konstrukcji żelbetowej (stojaki i wyloty), leżaki z rur betonowych. Konstrukcja żelbetowa mocno skorodowana, występują liczne ubytki betonu, spękania oraz pęknięcia. Elementy stalowe prowadnic szandorów skorodowane, deski szandorowe uszkodzone lub zbutwiałe.

*Zdjęcie nr 6: Znacznie zniszczony stojak mnicha stawowego*

Istniejące mnichy stawowe na zimochowach, z uwagi na ich zły stan techniczny, zaplanowano do rozbiórki. Wyjątkiem jest mnich nr 6 odprowadzający wodę z zimochowu nr 6 do stawu „Echo” (nr IV), który jest w dobrym stanie technicznym. Na mniku nr 6 niezbędne jest wykonanie remontu przyczółki wylotowego (uzupełnienie ubytków betonu i likwidacja pęknięcia ścianki bocznej) oraz wykonania nowych desek szandorowych.

W miejsce zniszczonych mniczków zaprojektowano nowe o konstrukcji żelbetowej (stojak oraz wylot), natomiast leżak (rurociąg) wykonany będzie z rur z tworzywa sztucznego. Zastosowano rury strukturalne PP karbowane do kanalizacji grawitacyjnej o średnicy nominalnej 300 mm o sztywności obwodowej SN8. Posadowienie rurociągów na istniejącym wyrównanym podłożu

Prowadnice szandorów wykonane z ceownika zimnogiętego 50x50x4 mm, deski szandorowe grubości 40 mm po ostruganiu. W celu obsługi szandorów zaprojektowano do każdego mnicha kładkę służbową o długości 2,00 m i szerokości 0,80 m, o konstrukcji żelbetowej w obramowaniu bocznym z ceownika 100 mm, wyposażoną w jednostronną barierkę stalową z kształtownika kwadratowego zamkniętego o przekroju 45x45x3 mm. Jeden koniec kładki oparty jest na półce tylnej ścianki stojaka mnicha, natomiast drugi na fundamencie betonowym o wymiarach 80x25x40 cm obsadzonym w koronie grobli.

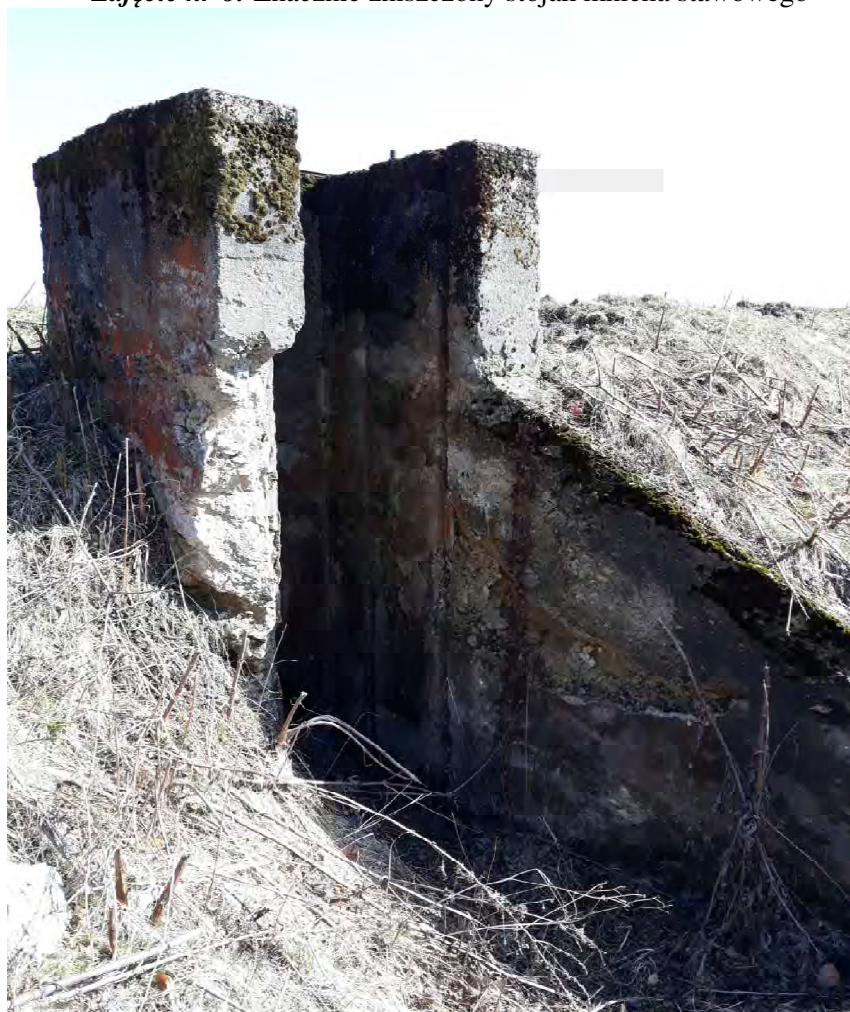
*Zdjęcie nr 7: Zniszczony stojak mnicha stawowego*

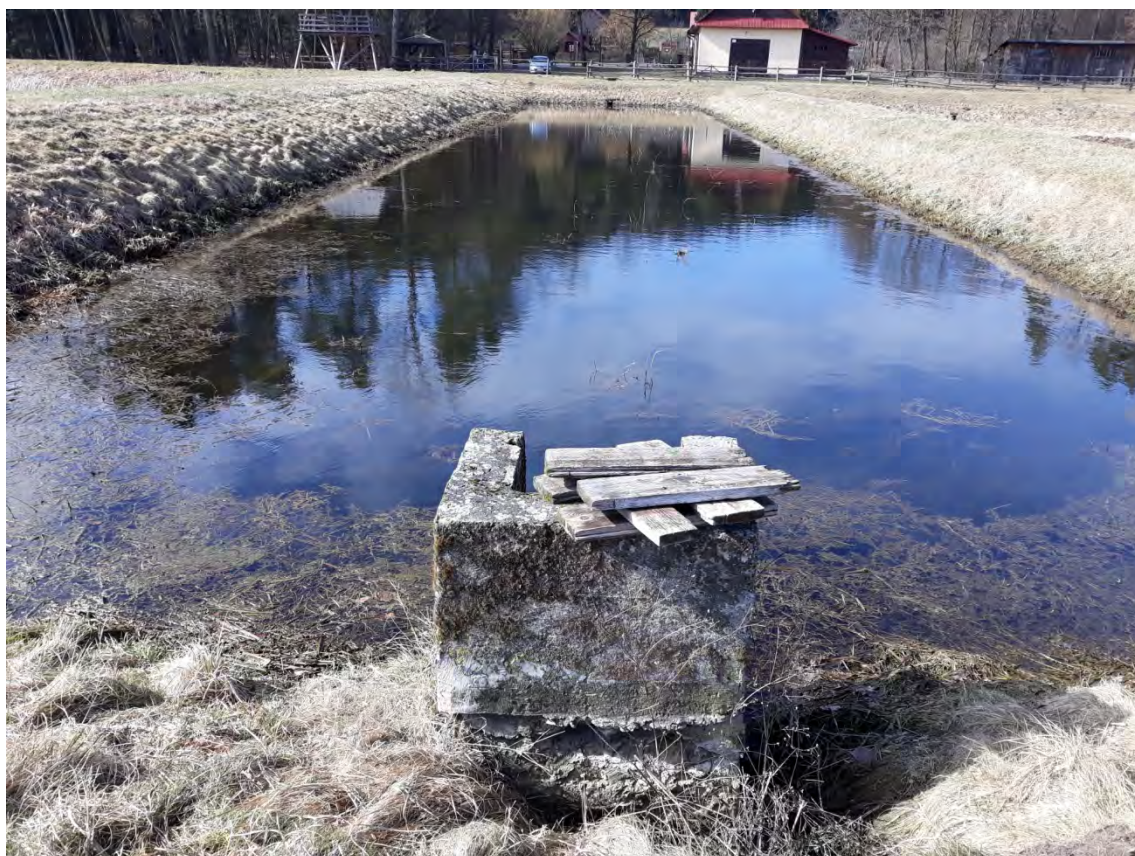
*Zdjęcie nr 8: Zniszczony stojak mnicha stawowego*

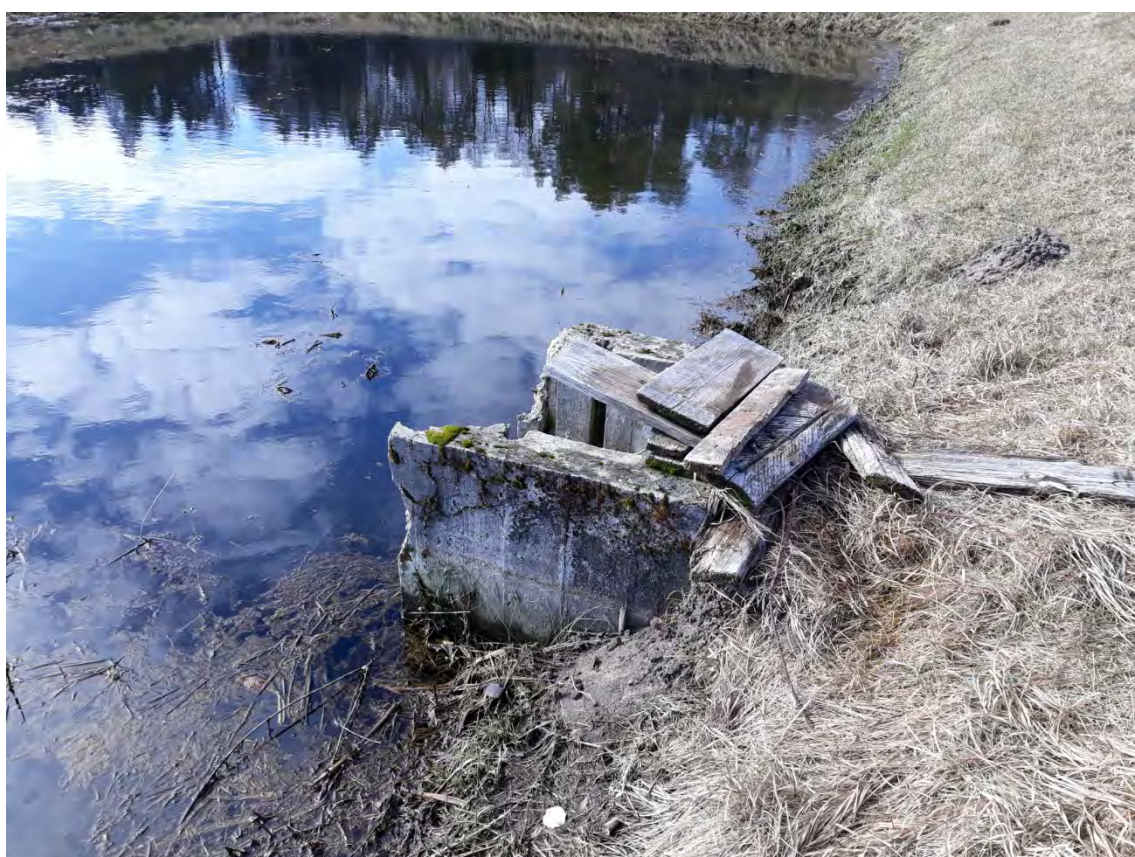
*Zdjęcie nr 9: Zniszczony stojak mnicha stawowego*

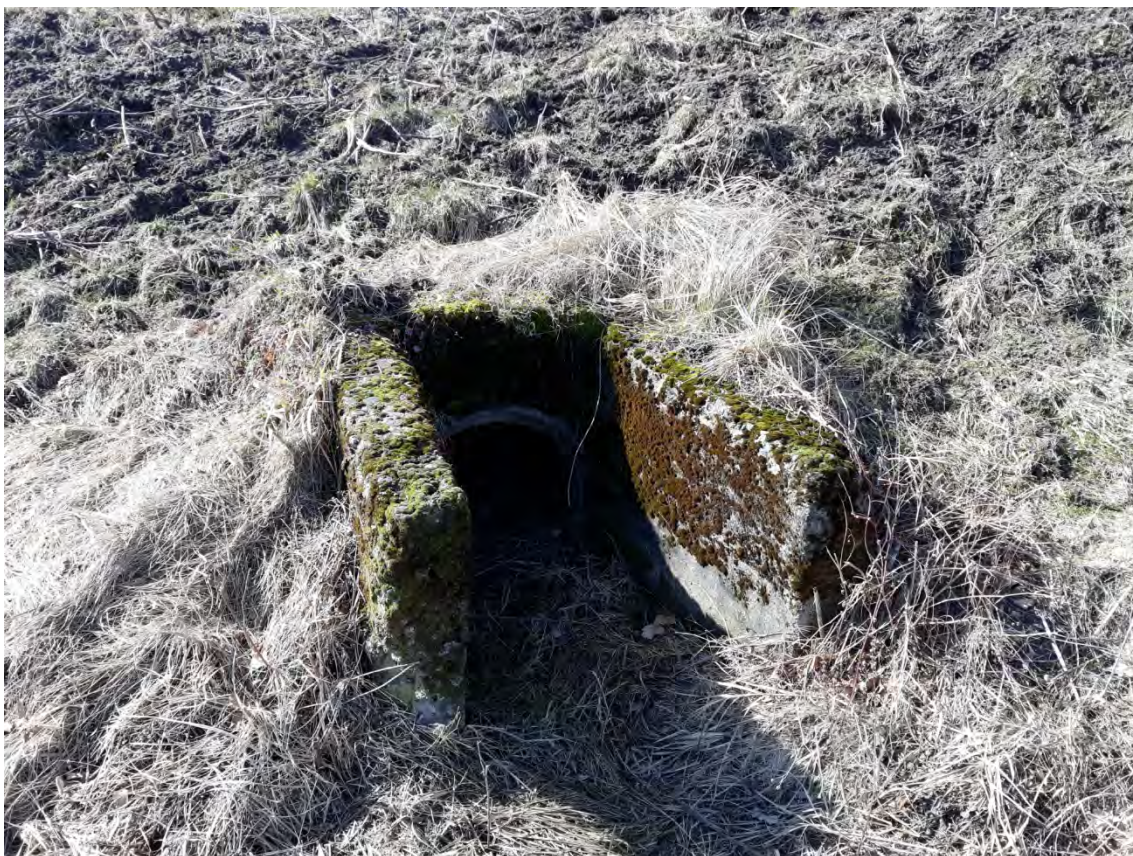
*Zdjęcie nr 10: Zniszczony wylot z rurociągu mnicha stawowego*
